# 水害から生命・財産 を守りましょう

高 森 町

# 36災害の被害と復旧の写真

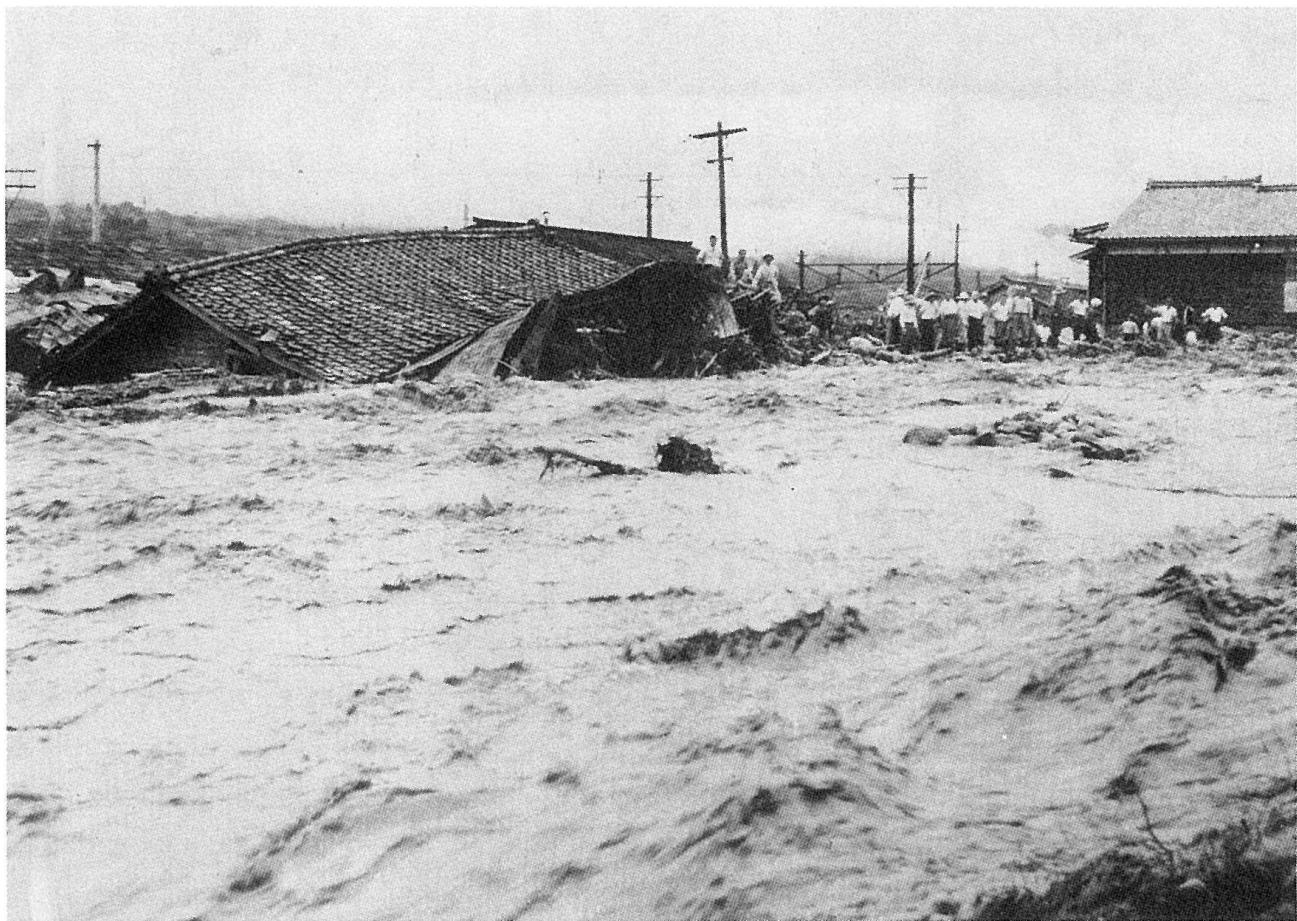
↑大島川の濁流に洗われる住宅 一市田駅の貨物ホームの西方附近、右手が上流吉田側から写す—

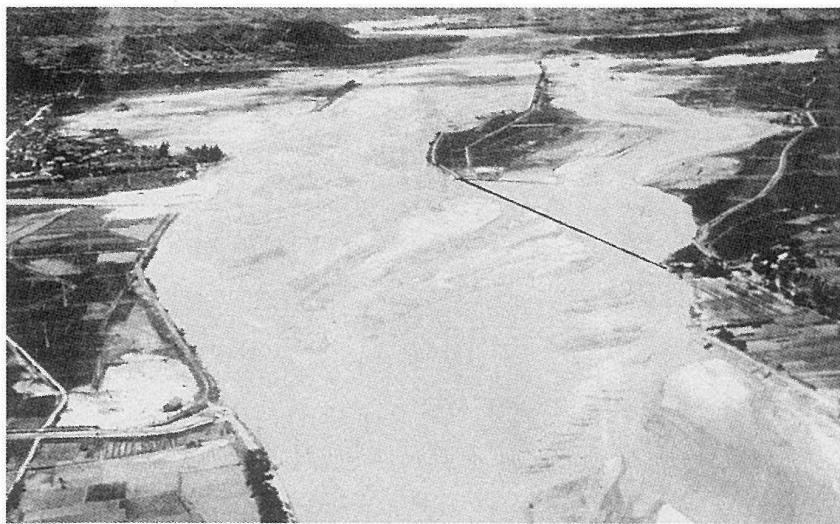
↑明神橋上空から天竜川の下流を見る、右手が下市田河原

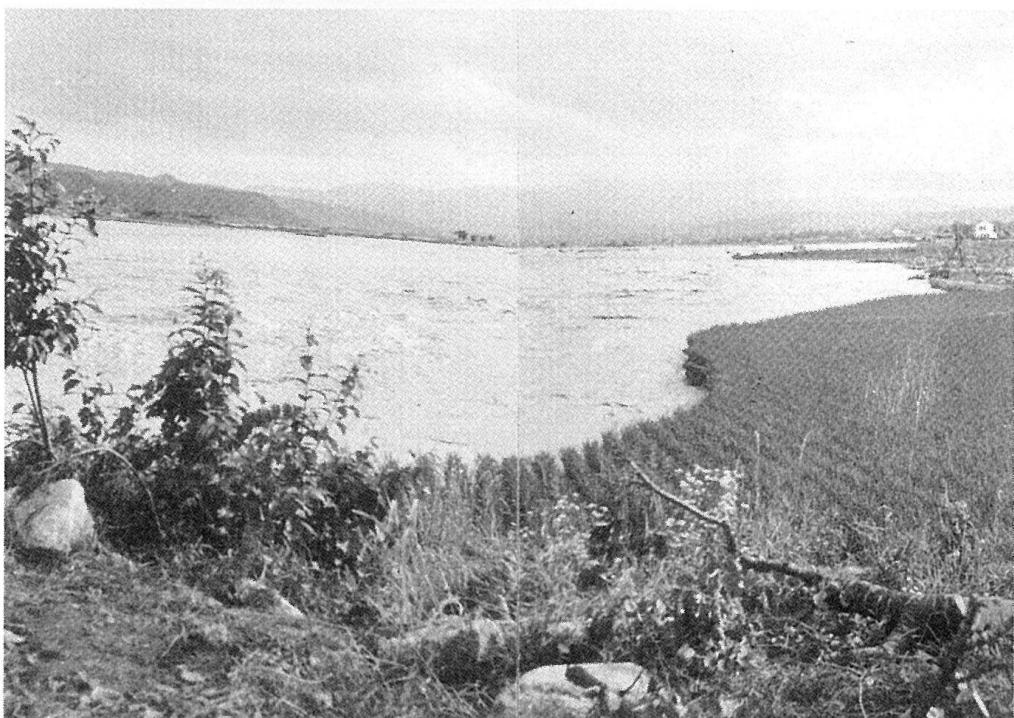
↑堤防が欠損して濁流の流れる下市田河原—上流から見る、遠方右手建物は農試

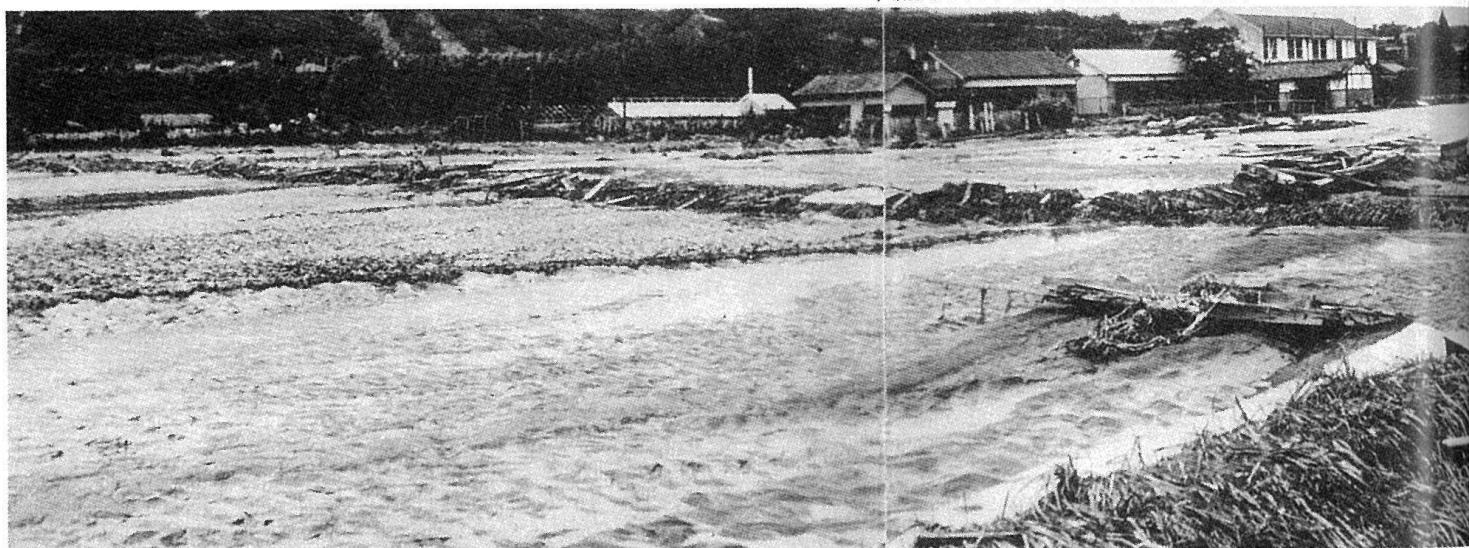
↓ 流失した下市田河原、建物は農試

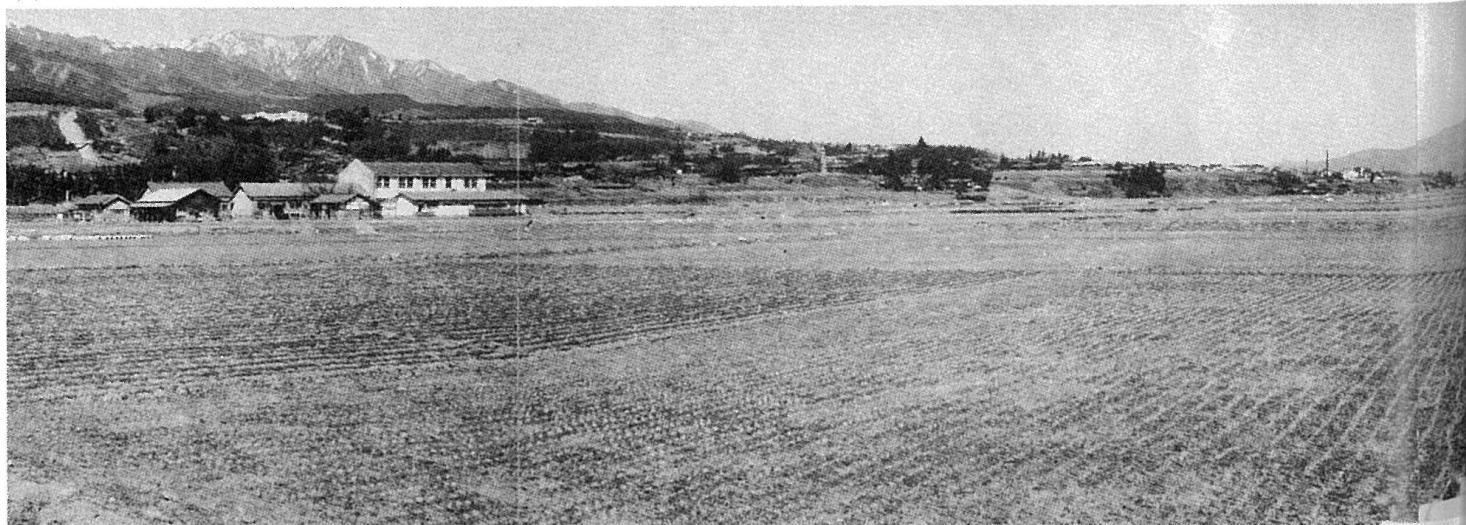
↓ 復旧された下市田河原の水田

復旧は36年7月の仮〆切に始まり以後38年までに約1,300mの近代的なコンクリートの堤防が約1億5千万円で竣工した。

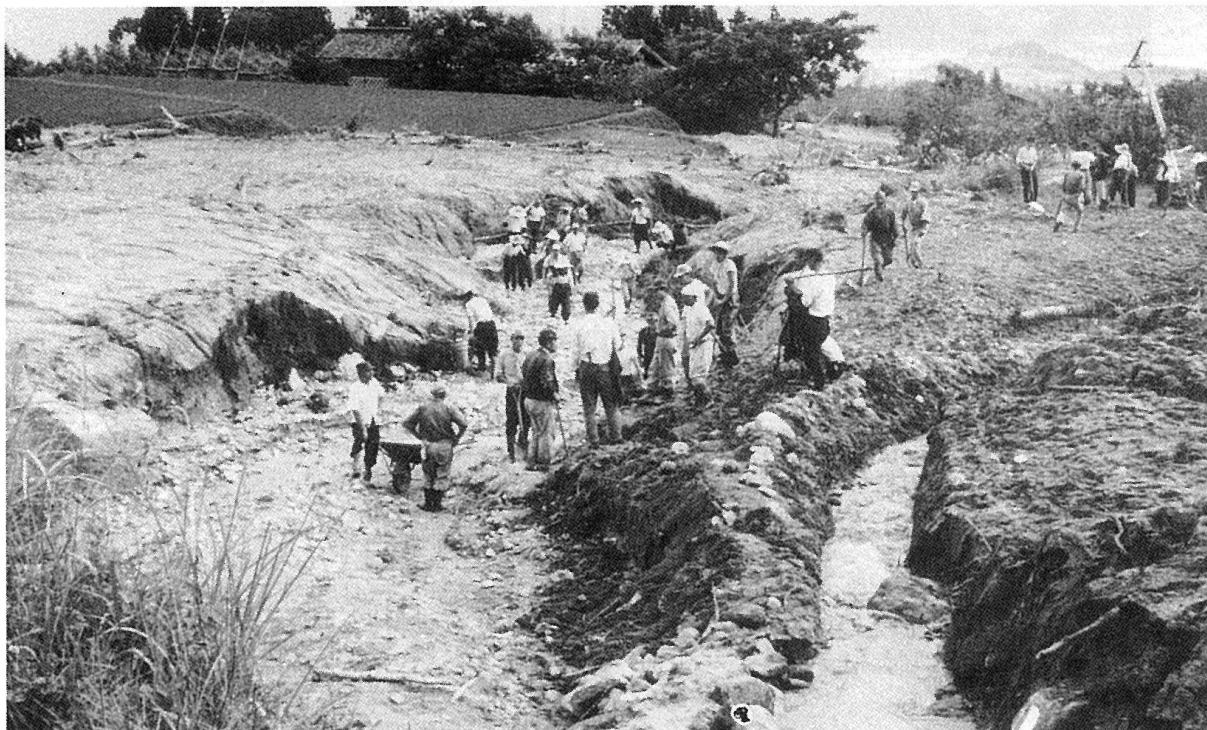
↑米の沢入口附近の氾濫と仮復旧作業

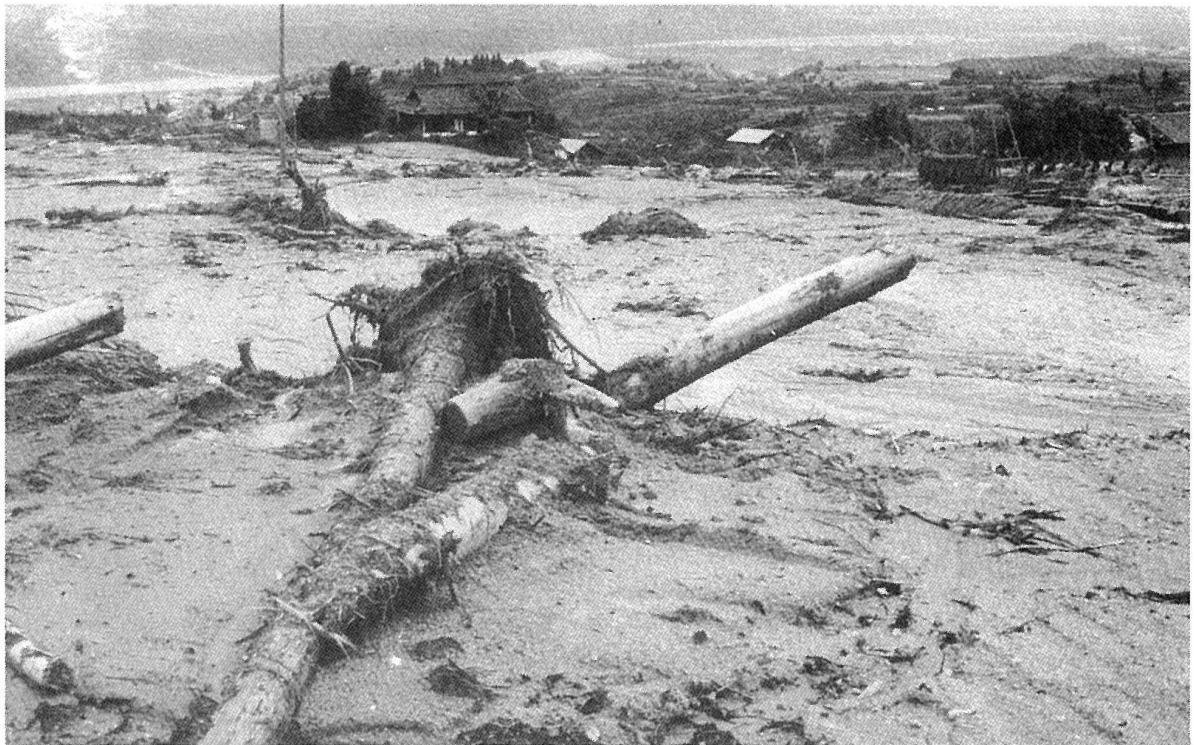
↑宮沢川の氾濫により土砂と流木で埋没した牛牧神社上段の水田地帯

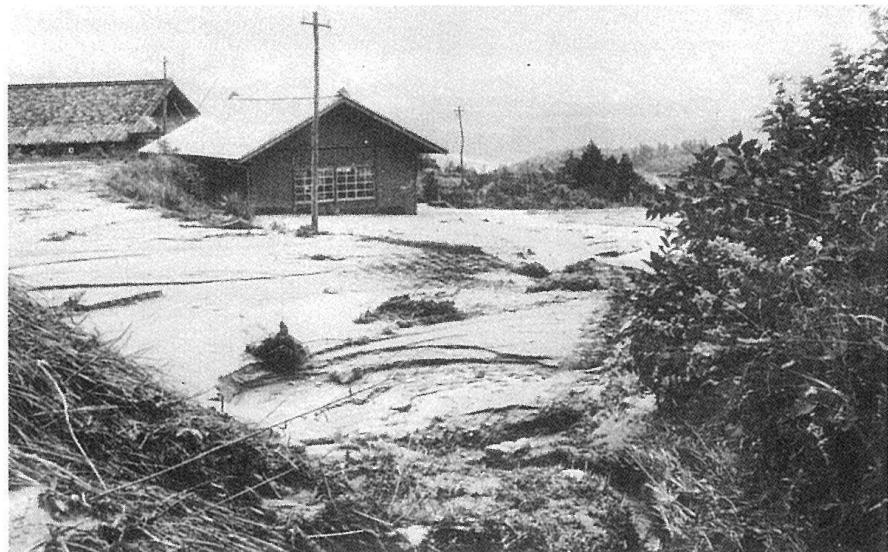
←宮沢川の氾濫で埋没した水田と元上平選果場  
—牛牧神社西方300m附近

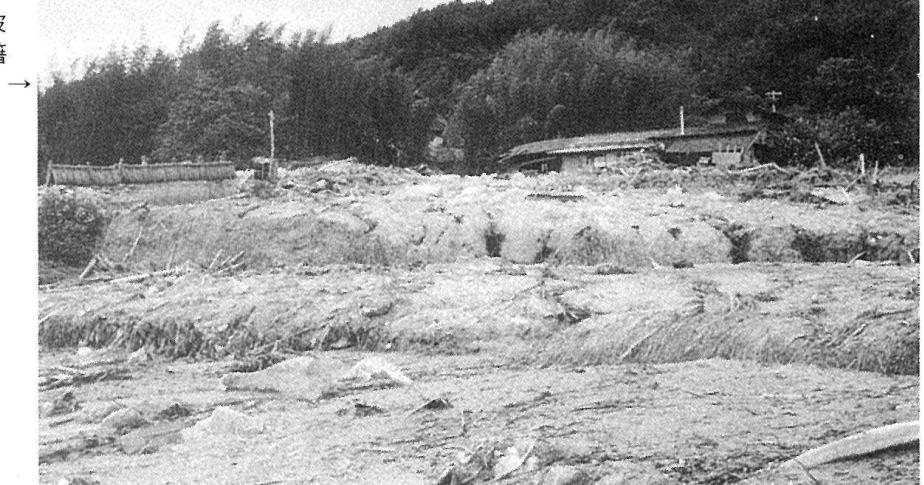
南大島川の支流の地獄洞川の山津波によって流失した牛牧、小木曽地籍の水田

—前方建物は原清治さん  
—左手が地獄洞川

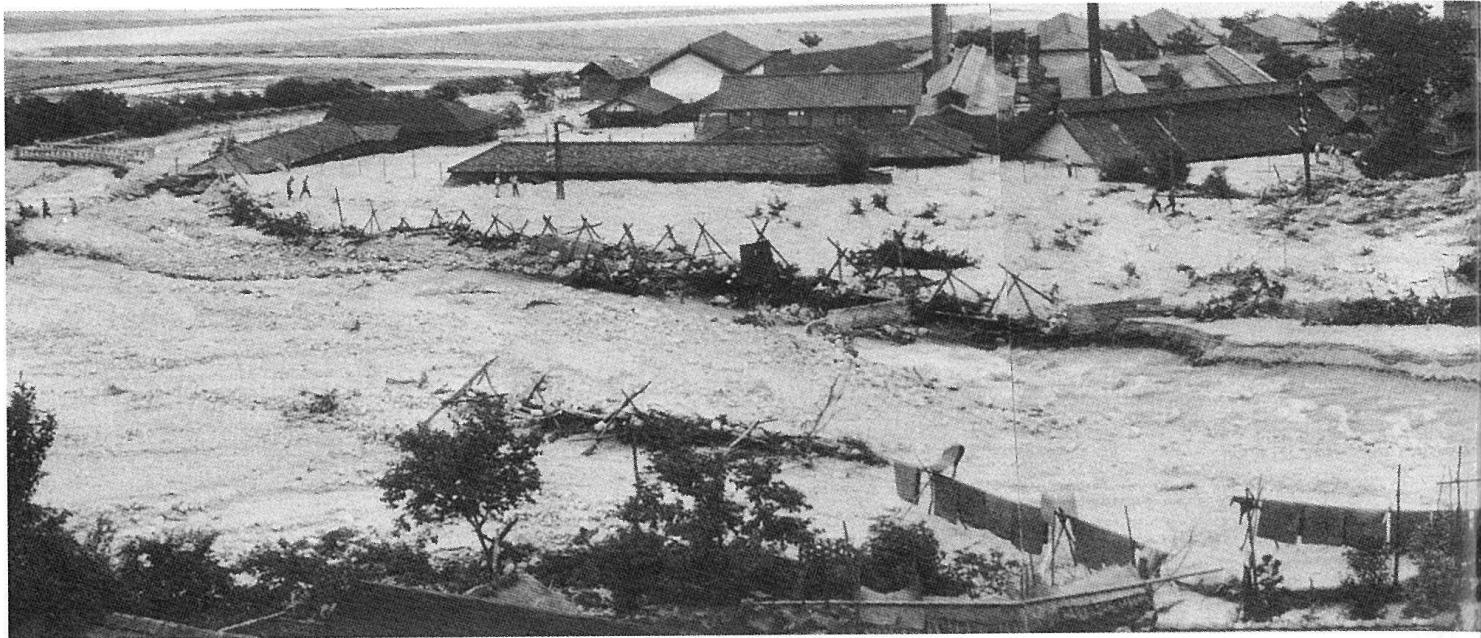
↓ 大島川の氾濫で一面の砂礫の河原と化した出砂原

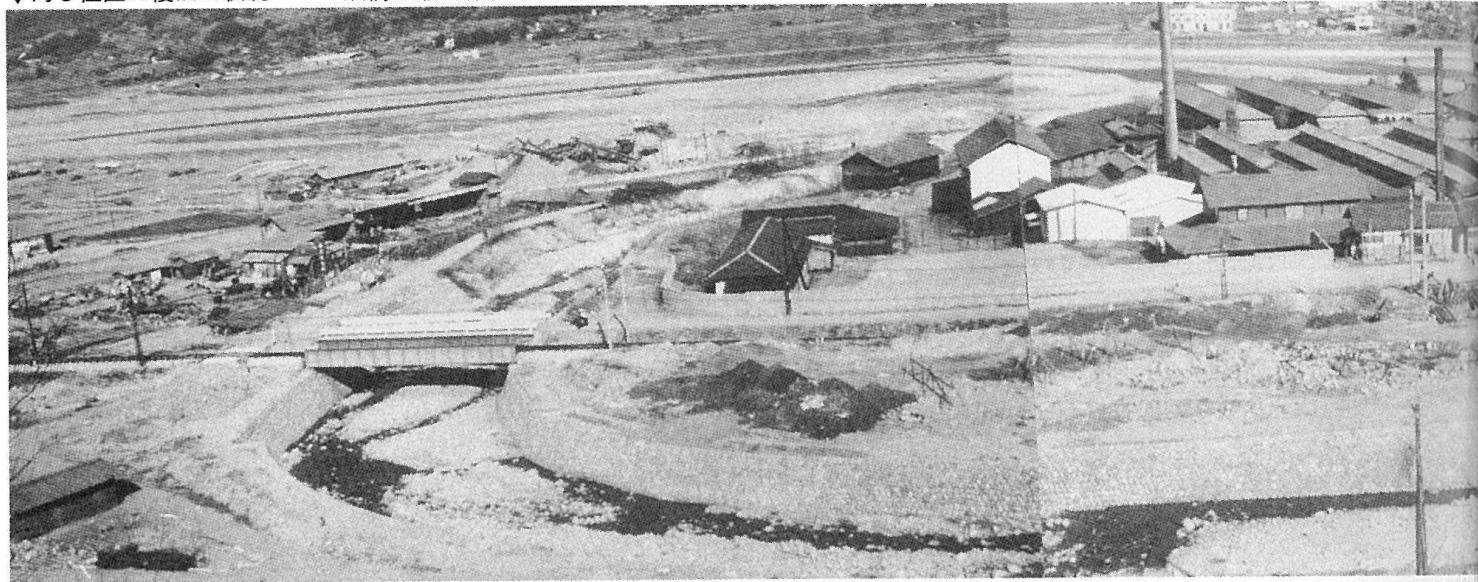
↓ 同じ位置の復旧の状況 一鉄橋は飯田線、昭和39年写す—

大島川は37年に復旧し、38年に鉄橋、みずほ橋も架け替えられて禍いの因を断つ。

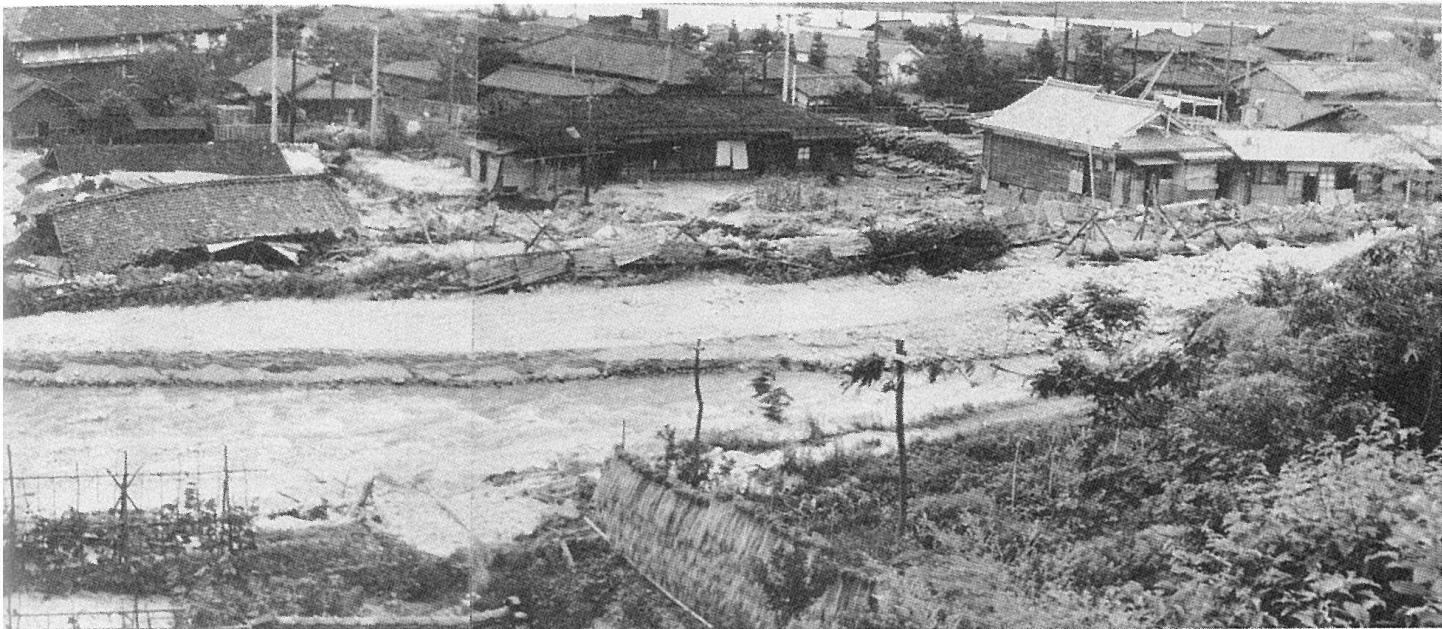
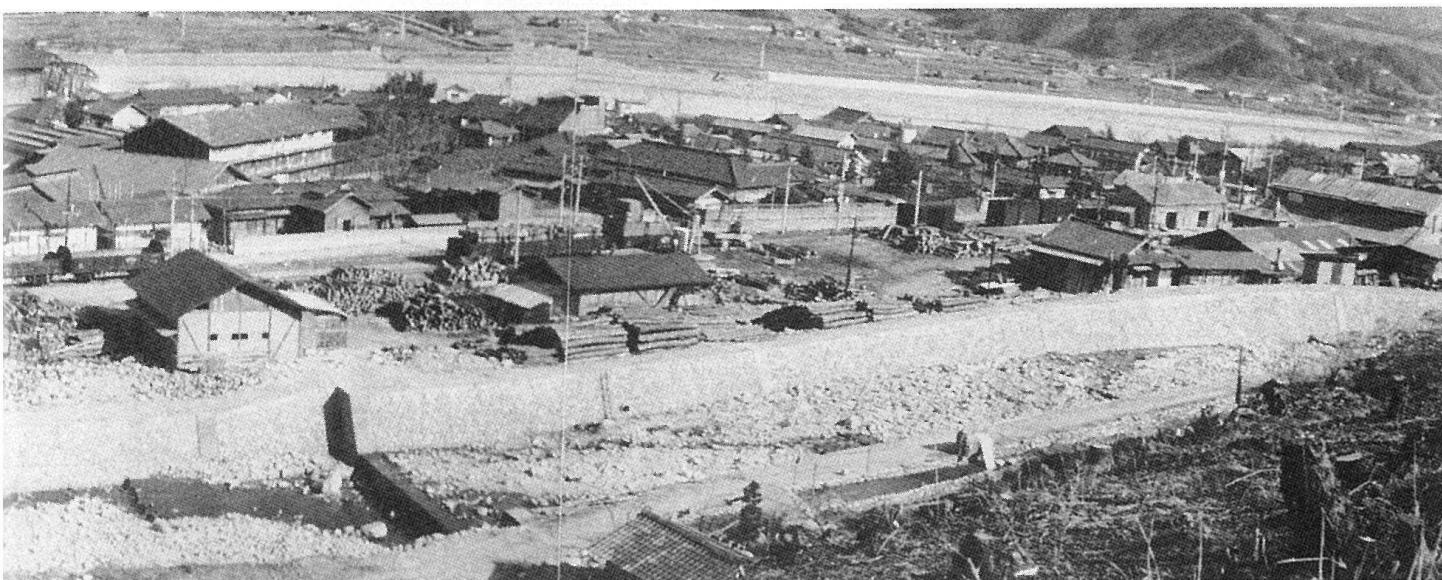
天竜社西側一帯と埋没した天竜社、左上のすみがみずほ橋、飯田線はほとんど姿をとどめない。

大島川（天竜社附近）……大島川は鉄橋やみずほ橋にせがれて、この附近で両岸へ氾濫し、上流からの土砂をすべて天竜社と吉田河原へ流入させた。天竜社へ数万m<sup>3</sup>、吉田河原へは最高6m余に達する程で、ために民家2～3戸が屋根まで埋没し、その量は計り知れない。

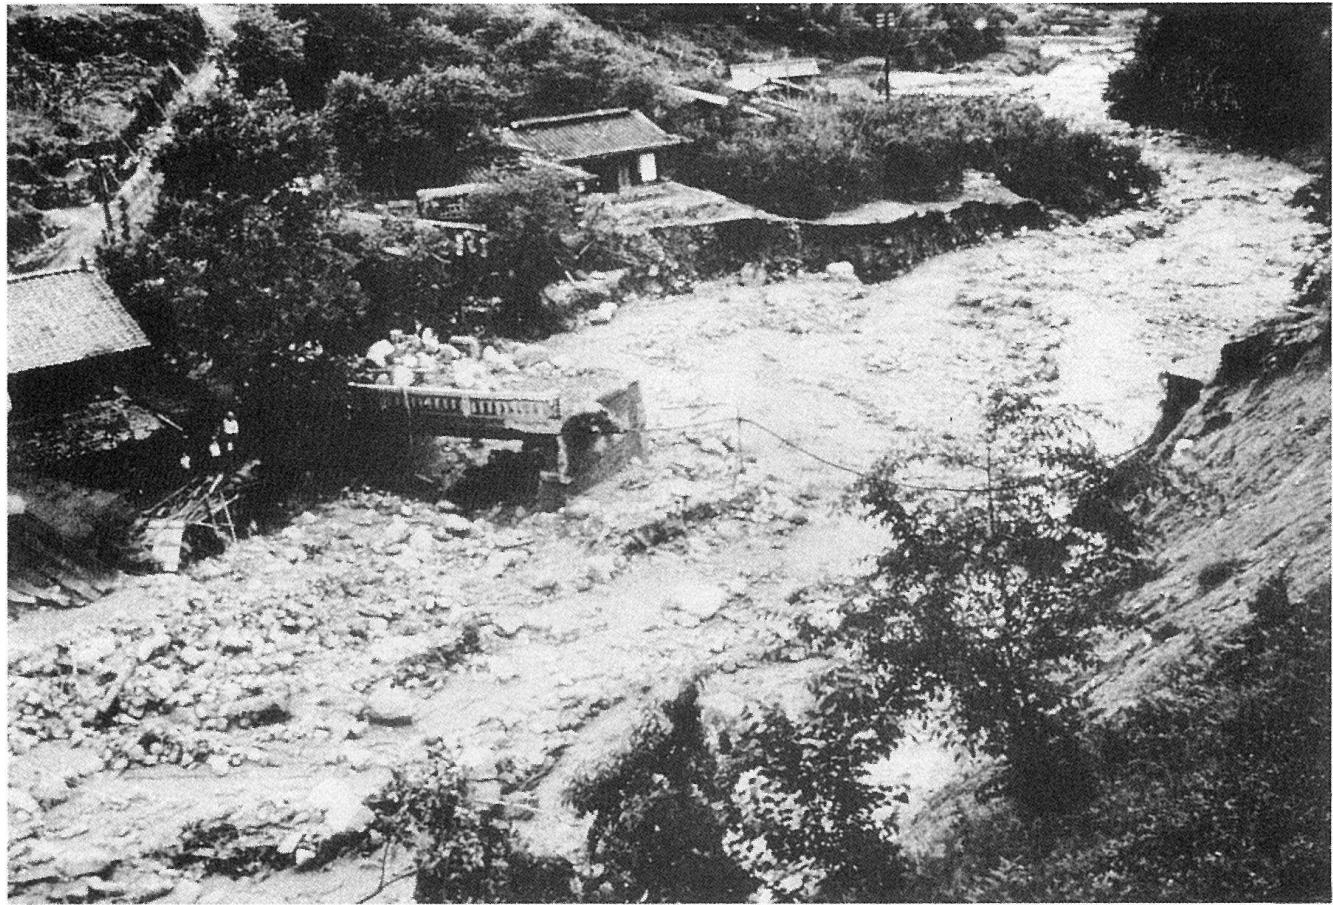
↑ 田沢川追分橋附近…… 6月27日夕方、小田沢川に発生した鉄砲水により、一瞬にして4戸の  
民家を流失し、8名の犠牲者をだした。……田沢川は38年に復旧され、  
同時に県道も付け替えられて新しい追分橋が出来た。  
↓ 又旧橋はそのまま残っていた。

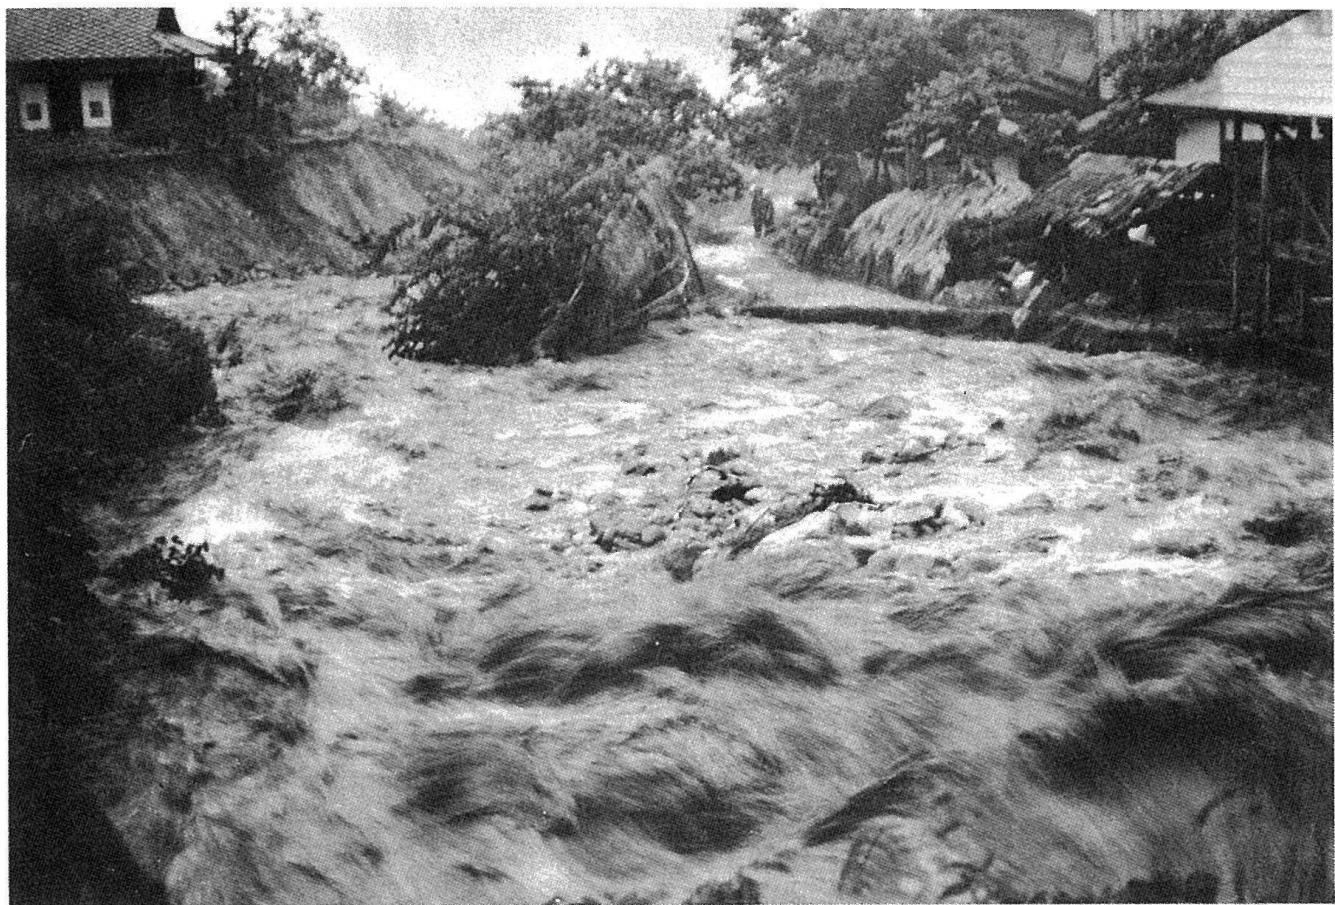
↑竜西線～下平駅の間の田沢川  
左上の建物は下田房雄さん  
この後更に氾濫し右手の建物も流された。  
上流から下流を写す

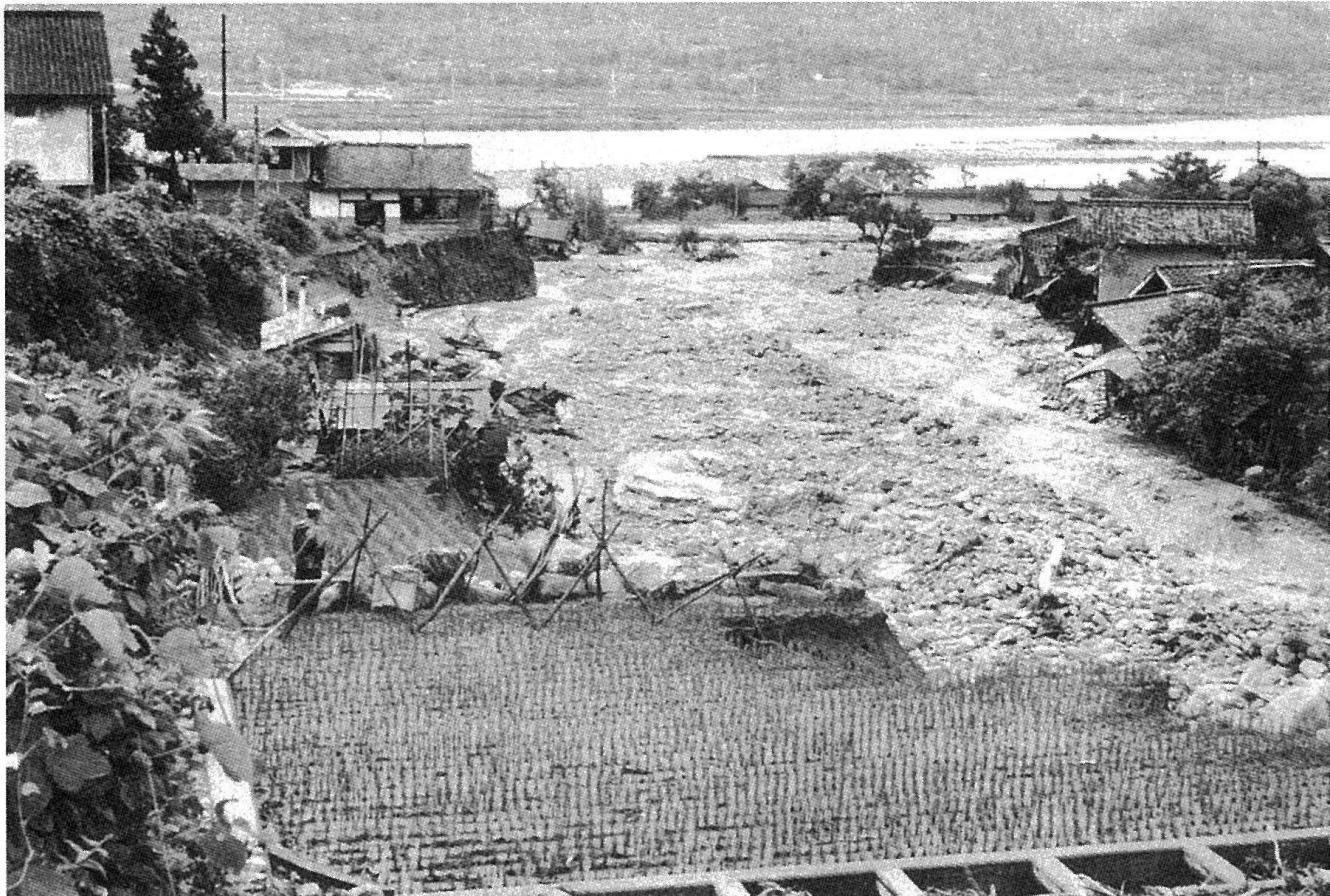
↓田沢川の一貫水路附近から下流を見る、一前方天竜川、手前は竜西一貫水路一
