36災伊那谷災害復旧工事報告書

—急流河川工事について—

昭和42年3月

長野県 土木部

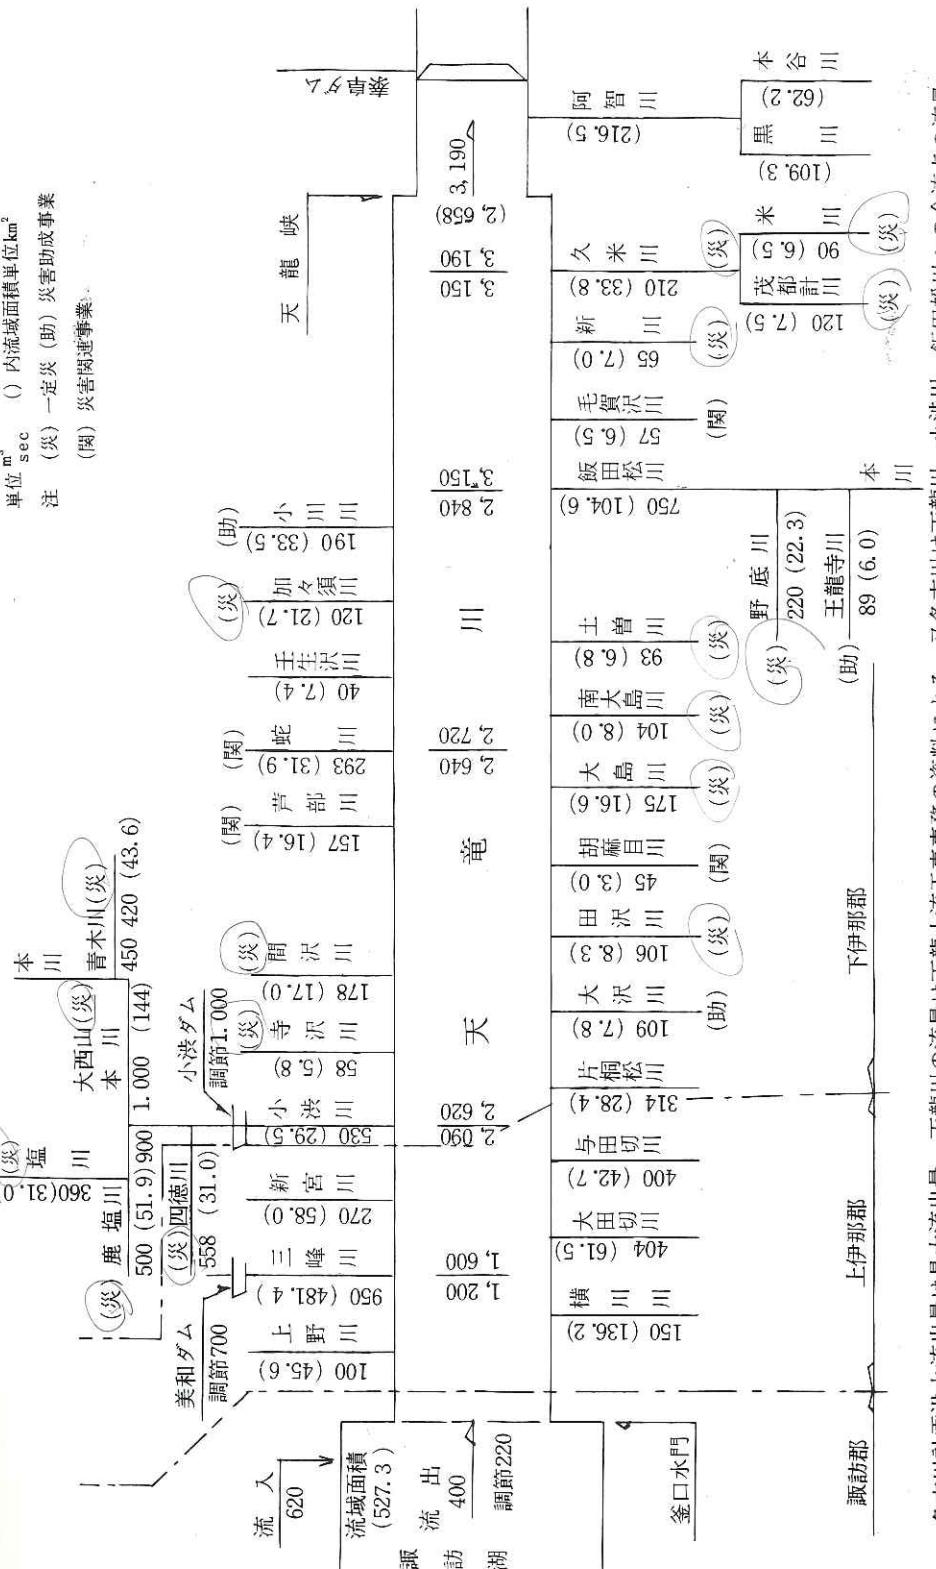
図2-3 天竜川水系(上流)計画洪水流出量図

して、面積と比流量の関係を求めるとき、図のA・B線のようになる。各河川の計画洪水量は、現地の状況を加味して、A・B線間で決定した。その結果は、表2-9のとおりである。

これら河川の、洪水量算定に用いたチャーミヤ公式により、 r を逆算すると、大島川 $r = 70$ 、小川川 $r = 45$ となつた。

$$Q = 0.3495 f r A^3 / 4\alpha$$

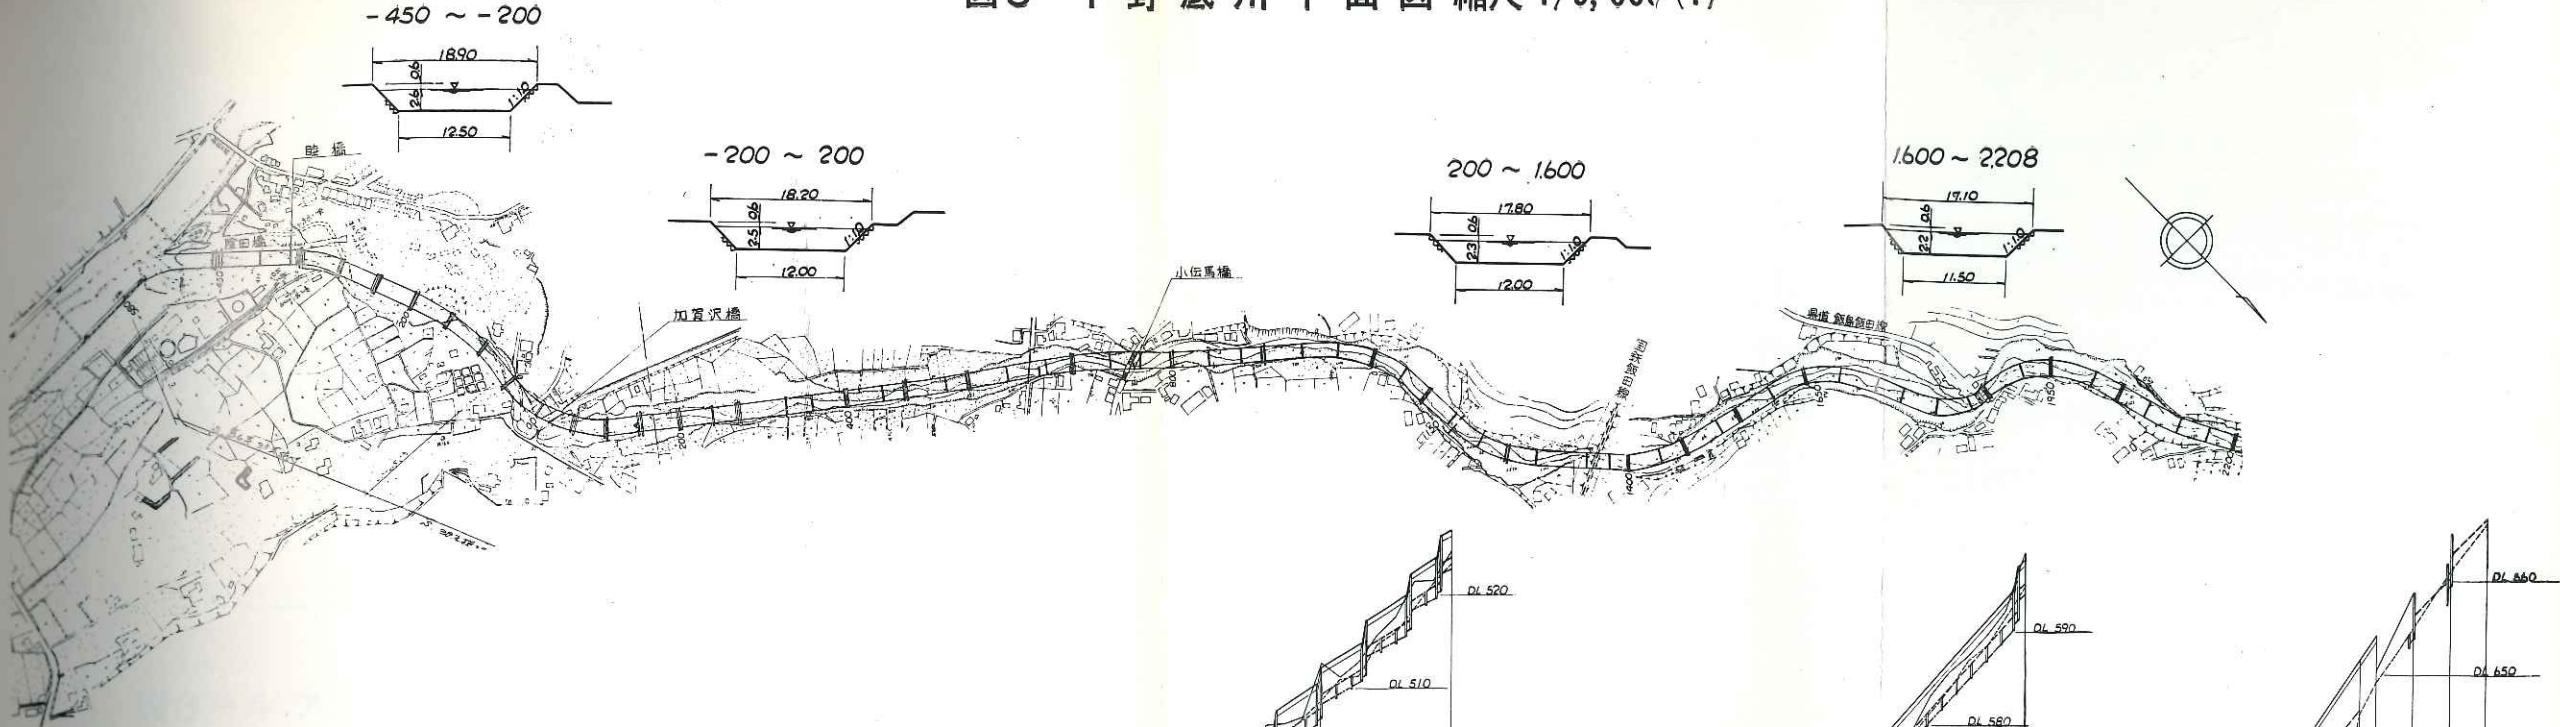
図3-1 野底川平面図縮尺1/9,000(1)

図3-1に示すように、松川への合流点より、上流4,180mが施工された。復旧工法は

前記のように、落差工により、河床勾配を現況の $\frac{1}{3}$ とし、被災当時、平均 $\frac{1}{20}$ (標高差202m)、最急勾配 $\frac{1}{3}$ 、最緩勾配 $\frac{1}{6}$ (測点間100mとして算定した)、であったものを落差工を35基設置する事により $\frac{1}{30.7}$ 、 $\frac{1}{20}$ 、 $\frac{1}{73.3}$ と緩にし、さらに延長約1,000mに及ぶ屈曲のはなだしい区間は、法線改良をおこなった。

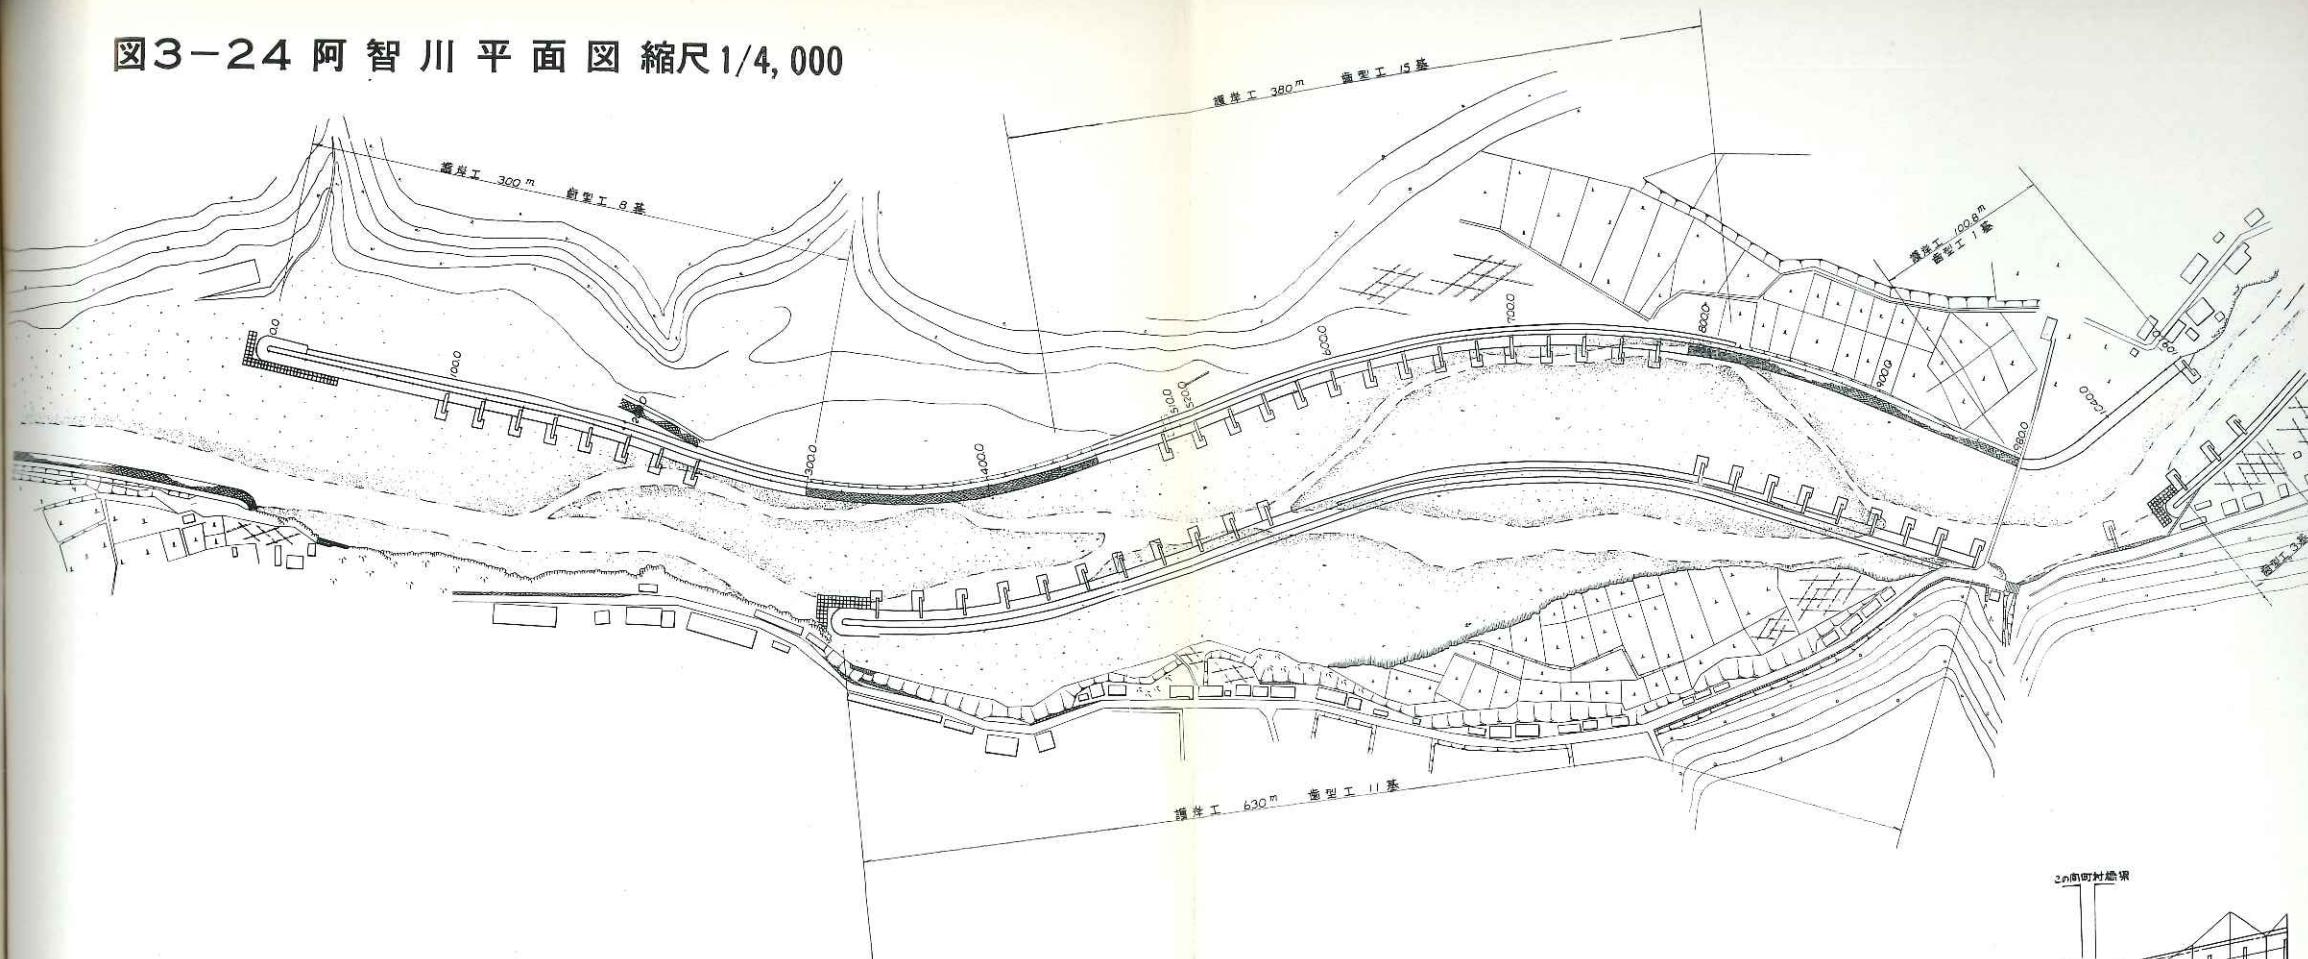
図3-24 阿智川平面図 縮尺1/4,000

計画は、現況河床勾配約 $\frac{1}{5.7}$ に概略合わせ、 $\frac{1}{6.5} \sim \frac{1}{5.0}$ の計画勾配とし、築堤高は被災前にはほぼ合わせて、破堤した水衝部は余裕高1.5mとした、また護岸は既設に合わせ、控35cmで法勾配を1.2割の石張とし、径1.0m内外の転石が流下するため、中洪水迄に裏込コンクリートを25cm厚HWL迄を15cm厚に入れ、護岸を堅固なものにした。

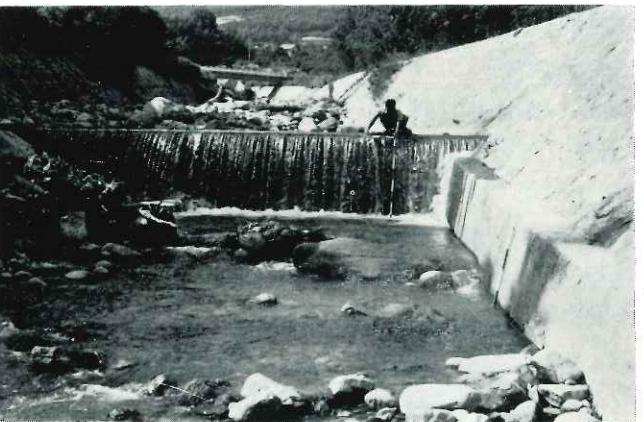
帶工下流部の洗堀状況（野底川）

落差工、帶工により河床を維持する工法を採用した野底川、大島川、胡麻目川等において横工(落差工、帶工)の下流に設けた根固(フトン籠、コンクリートブロック)が、流出または破損、洗堀が一部に見うけられる。

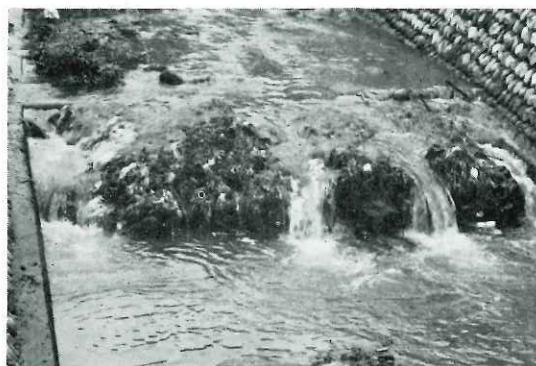
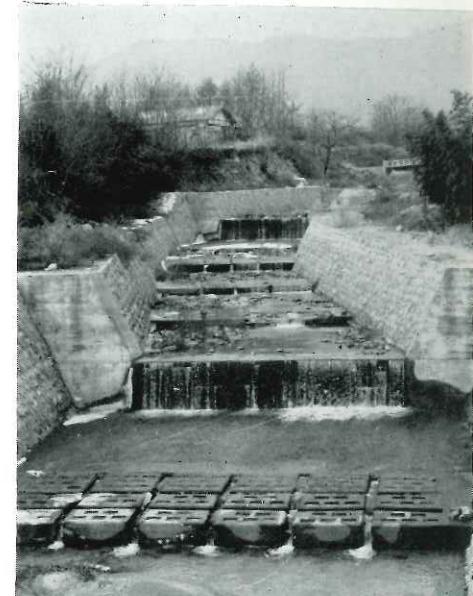
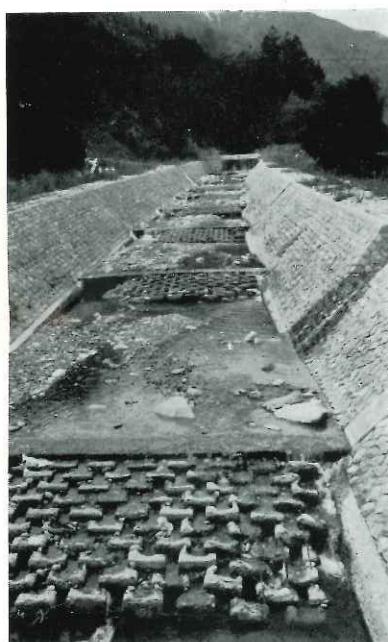
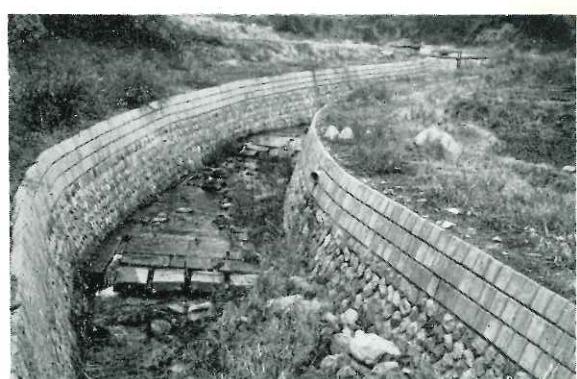
前節で若干ふれたが、根固コンクリートブロック、フトン籠等に一部破損流出がある。

これは根固工の種類河川により異なるが、全般に転石のある河川はフトン籠、および十字ブロック等凹凸を付けた小型のブロックは、野底川、横川川等の写真に見るように不適切であ

今後この種の、河川にあっては根固部（根固工施工ヶ所）の再度施工が必要となる。
